Elva Kesk tänava allee rekonstrueerimisest

Maastikuarhitektide avalik pöördumine elvalaste poole

Edgar Kaare ja
Andres Viitkar,
Artes Terrae OÜ
maastikuarhitektuuribüroo

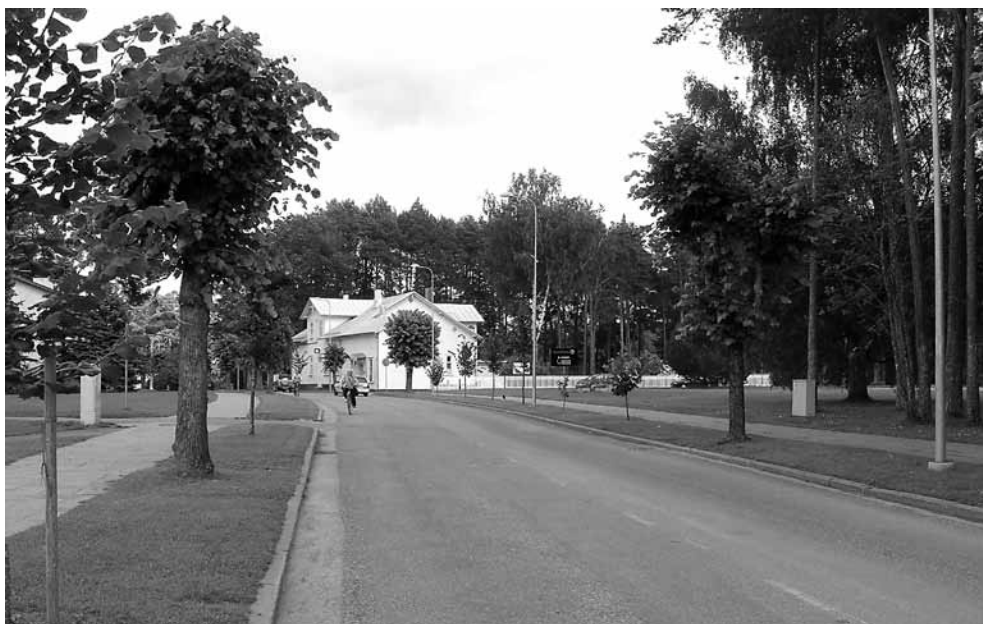
Kesk tänava ebaühtlase ilmega pärnaallee. Foto autor: Edgar Kaare, suvi 2009.

puudest säilitada, kuid arvestada tuleb, et eelpool mainitud 62-st alleepuust 24 tervis on rahuldav, mis on tingitud enamasti mehaanilistest vigastustest ning hoogsalt süvenevatest seenhaigustest ja tüvemädanikust. Viimane seab hetkel veel rahuldavas seisus olevate puude püsivuse küsimärgi alla. Kriitiliselt hinnates on esialgse alleekoosseisu puudest hästi säilinud 38 ehk umbes 30 protsenti. Kõige paremini on rasketes linnatingimustes vastu pidanud läänepärnad. Sulev Järve ekspertarvamusest selgub, et alleepuid on täiendavalt kahjustanud vale hooldusega ülemäära kärbitud võrad.

Eeltoodut arvestades on Kesk tänava allee tervis hinnatud mitterahuldavaks.

Kuna poolik pole tervik, siis otsustasime kogu allee uuendamise kasuks. See tähendab, et kõik olemasolevad puud raiutakse ja asendatakse uutega. Järgime ajalooliselt väljakujunenud puuderidade istutusjooni ning istutusvahesid.
